**Raport z inspekcji / Inspekcja:: 1**

Ulica od studni: <b>Szkolna</b>	Mapa nr 1	Od studni: <b>S1</b>
Ulica do studni:	Mapa nr 2	Do studni: <b>S2</b>
Miasto: <b>Szdlow</b>	Wideo nr:	Długo sekcji: <b>53,80 m</b>
Dzielnica:	No nik nr 1:	Długo rury:

Powód inspekcji:	Kształt:	<b>Koło</b>
Rodzaj sekcji: <b>Rura</b>	rednica/Wysoko :	<b>250 mm</b>
Rok ułożenia:	Materiał:	<b>PCV</b>
Materiał okładziny:	Długość inspekcji:

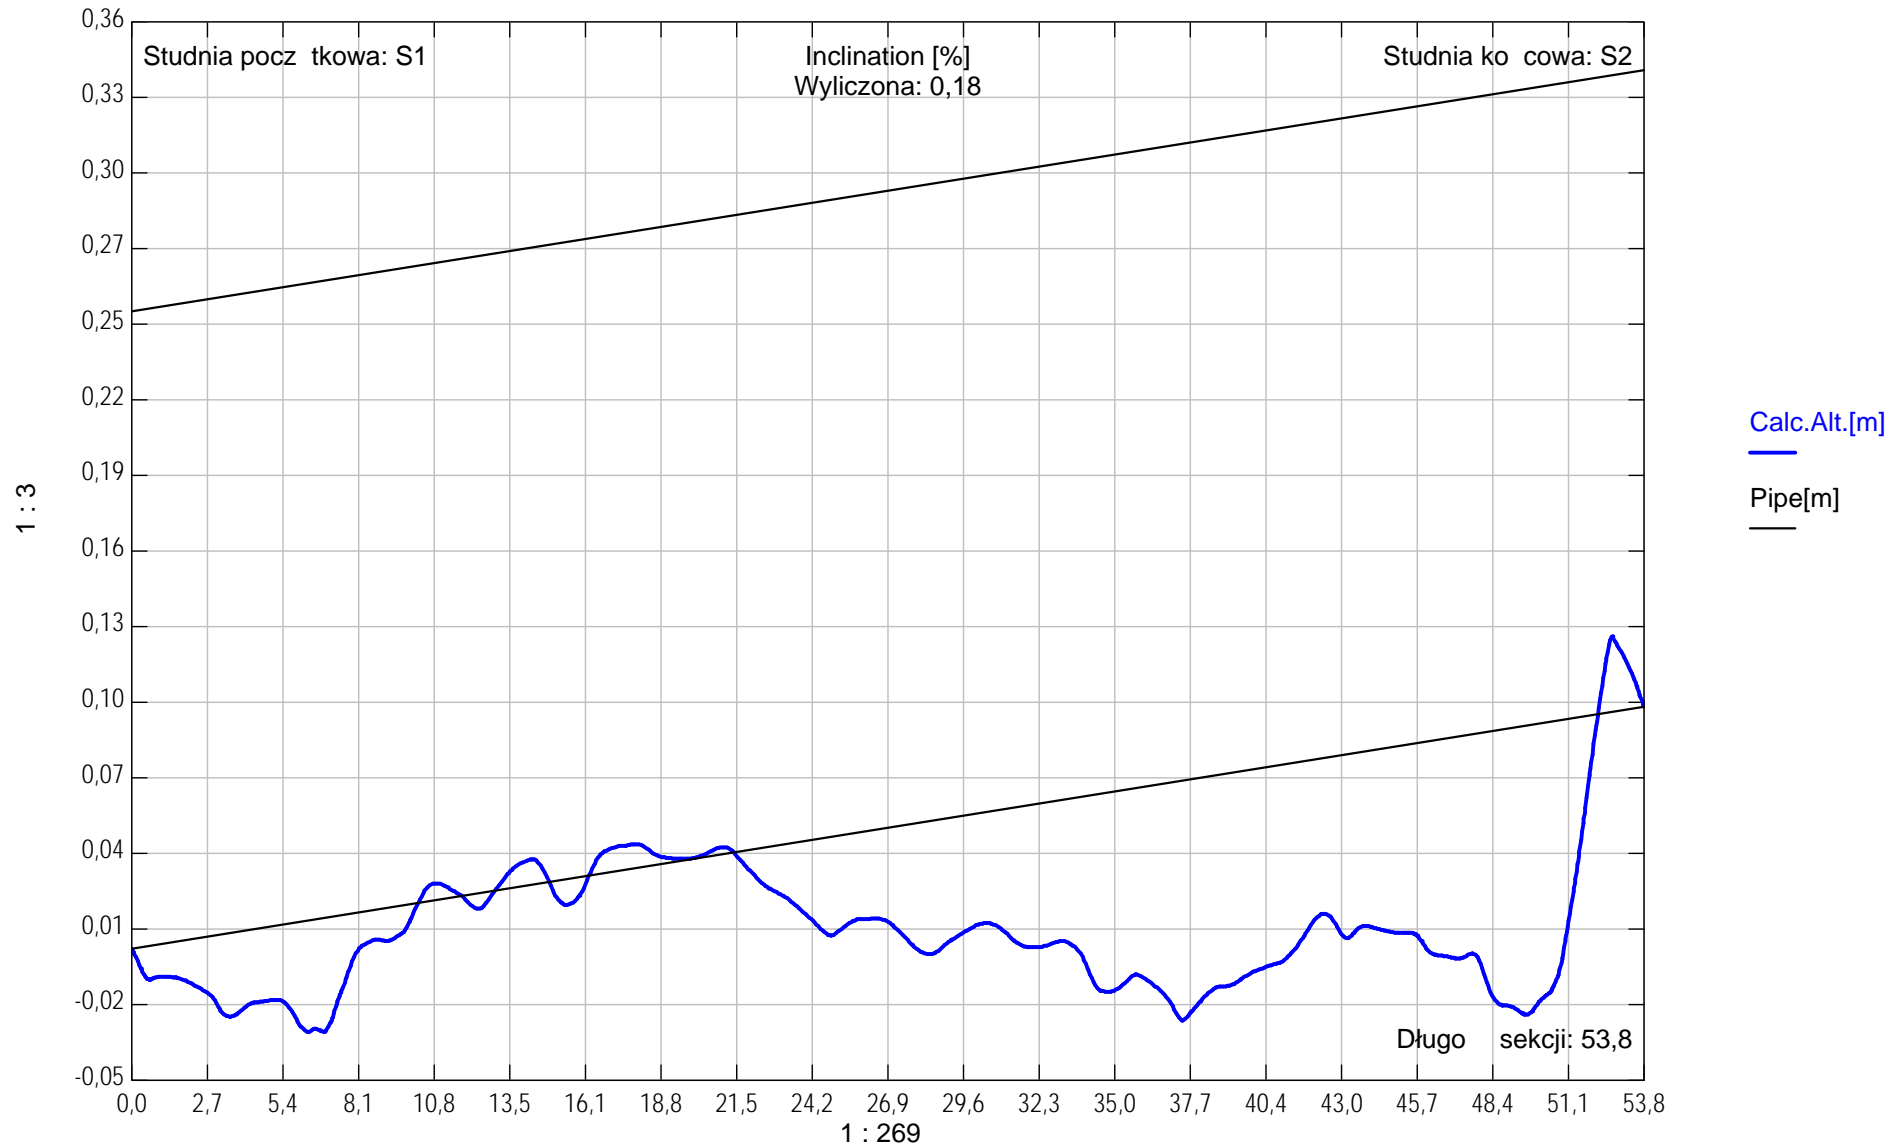
1:400	Pozycja	Obserwacja	Zdj cie
	0,00	Pocz tek inspekcji, S1	S1_S2_105925_11042022_A.J PG
	53,80	Koniec inspekcji, S2
